# テスト施工報告書

株式会社白崎コーポレーション

| 商品名 | つるガード工法、防草ラバーコート、目地バリシート |
| 場 所 | 岐阜県可児市R41(名濃バイパス) |

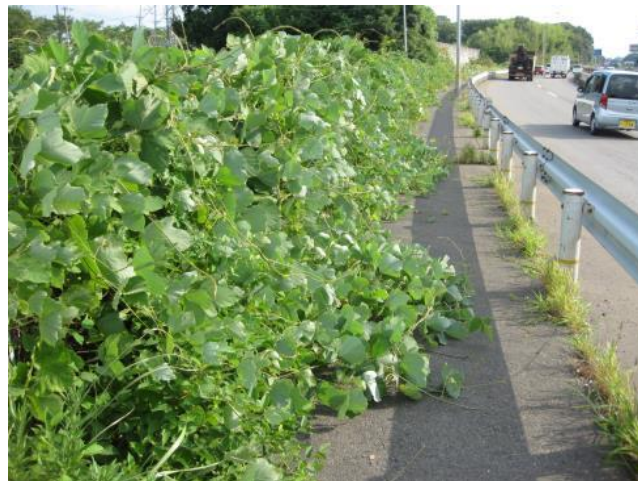
### 施工前

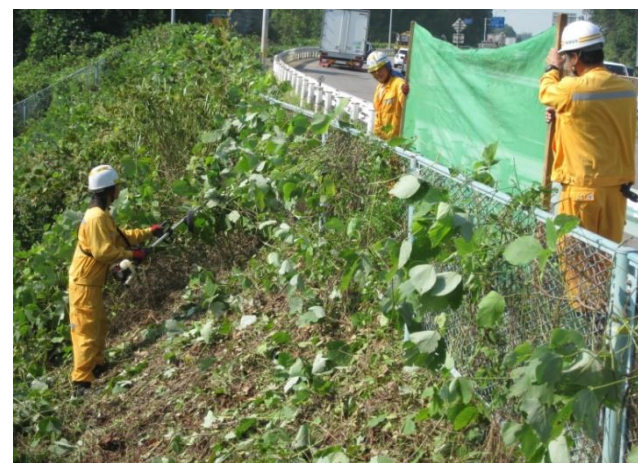
### 除草作業

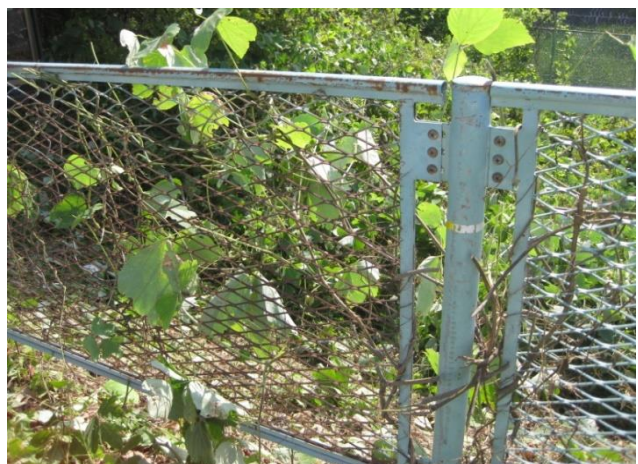
### 柵に絡まったクズ

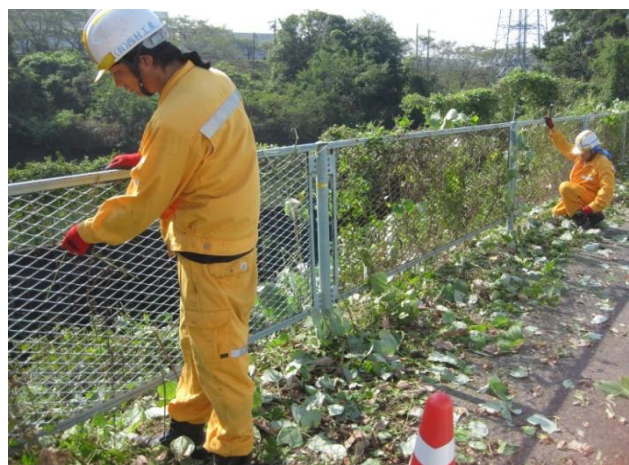
### フェンスに絡まったクズを除去

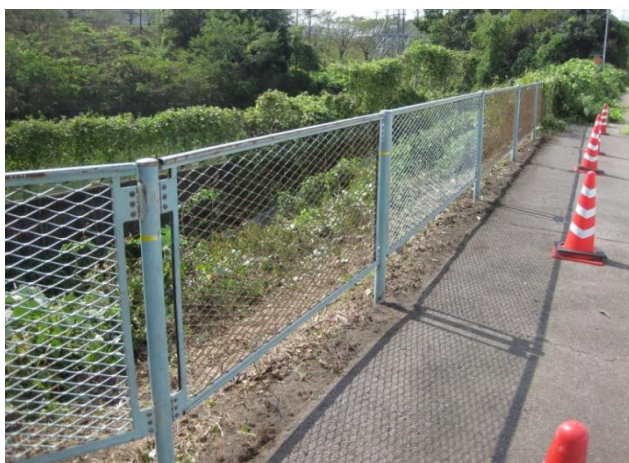
### 除草作業後

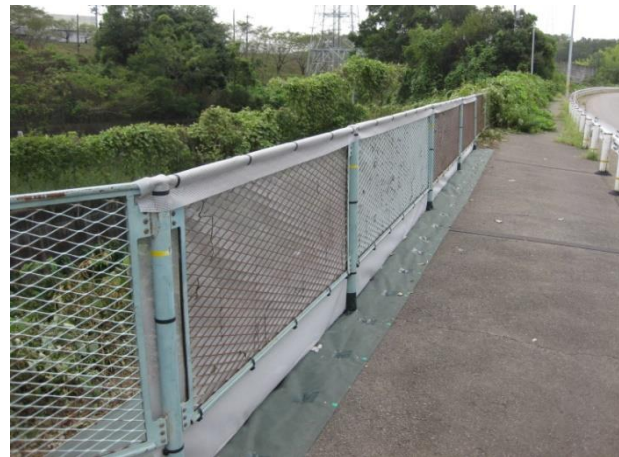
施工後

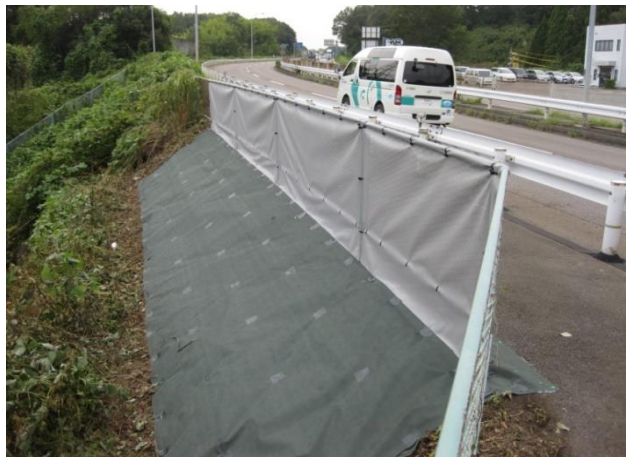
施工直後(2018年9月6日)

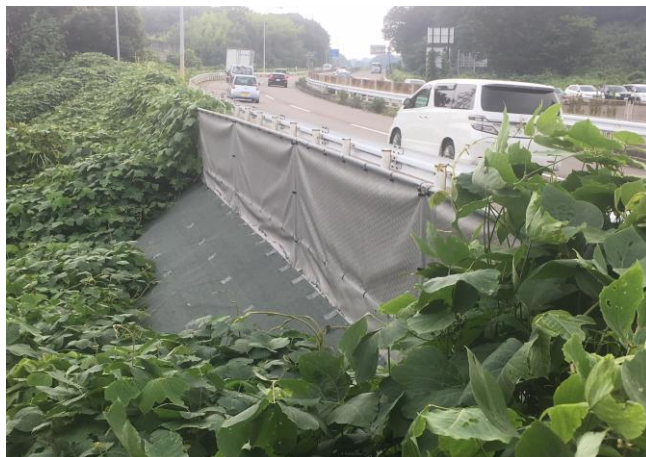
経過 施工11ヶ月後(2019年8月19日)

つるガードネットへの絡みつきは確認されませんでした

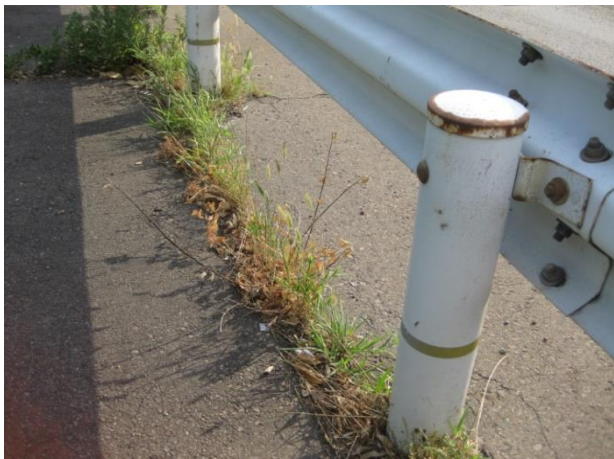
### ①施工前

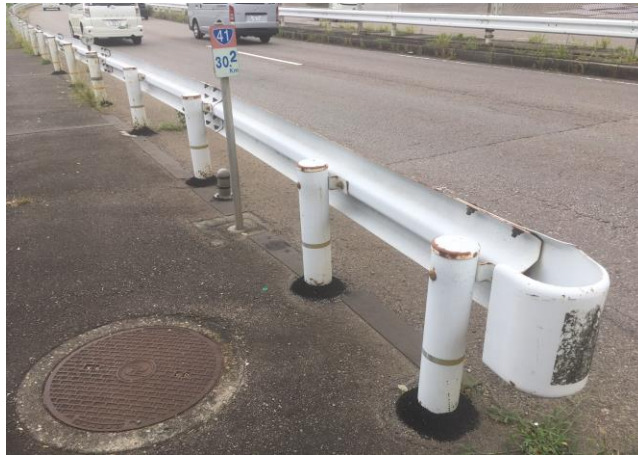
### 経過 施工11ヶ月後(2019年8月19日)

目地バリシート、ラバーコートともに雑草発生なし。
